### オルトートルイジン、2,4-キシリジン等を原料として染料・顔料中間体を製造する作業に従事する労働者に膀胱がんが発生<sup>23</sup>

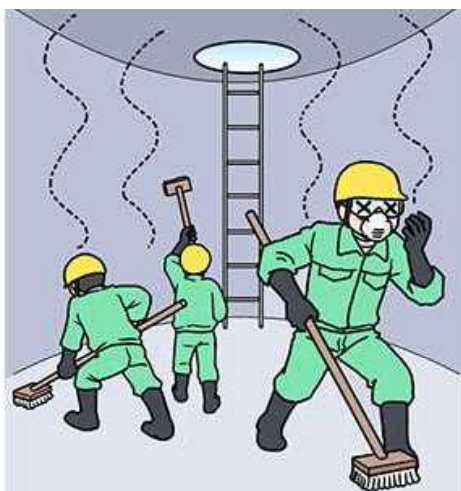
図 2-2 労働災害事例イメージ

被災者はオルトートルイジン、2,4-キシリジン等の芳香族アミンの原料から、染料・顔料中間体を製造する工程において、原料の反応工程及び乾燥工程で作業に従事していた労働者が膀胱がんを発症した。

作業環境測定や個人ばく露測定の結果、許容濃度と比べて十分小さい濃度であったことから、オルトートルイジンの経気道ばく露は少ないと考えられた。

一方、オルトートルイジンを含む有機溶剤でゴム手袋を洗浄し繰り返し使用することは多くの労働者が行っていたこと、夏季は半袖の化学防護性のない一般的な服装で作業していたこと、作業の過程でオルトートルイジンを含む有機溶剤で作業着が濡れることがしばしばあったこと、作業着が濡れた直後にシャワー等で体を洗い流さなかったこと等、オルトートルイジンに皮膚接触する機会があった。以上より、オルトートルイジンに皮膚接触し、長期間にわたり労働者の皮膚から吸収（経皮ばく露）されたことが原因と考えられている。
